# Tratamento não cirúrgico em casos de fratura de instrumento endodôntico alojado no interior dos tecidos periapicais

## No surgical treatment in cases of broken endodontic instrument located in the periapical tissues

## RELATO DO CASO CLÍNICO

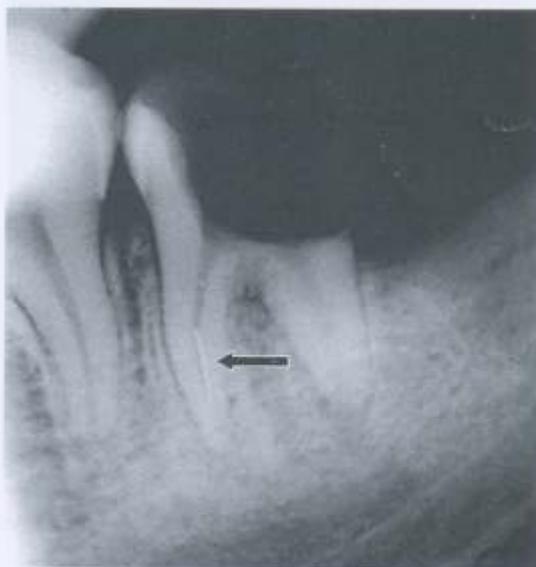
Os autores relatam um caso clínico onde ocorreu a fratura de um instrumento (Lima tipo Kerr n° 25) durante a instrumentação da raiz mesial de um molar inferior (Figura 1). Particularmente neste caso, o profissional que fraturou o instrumento trabalhava sem a utilização do isolamento absoluto, indicando condições não ideais para um tratamento endodôntico. A utilização de instrumentos fadigados provavelmente facilitou, como neste caso, a ocorrência da fratura.

Figura 1 - Instrumento endodôntico fraturado no terço médio do canal radicular

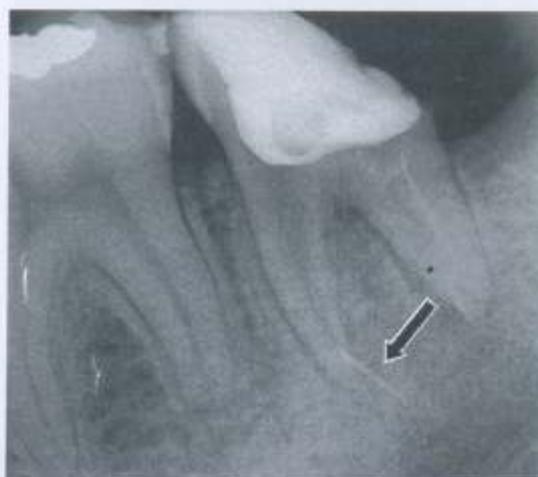
Na tentativa de remover o fragmento de instrumento, que estava localizado no terço médio do canal radicular, o mesmo foi introduzido totalmente no interior dos tecidos periapicais (Figura 2).

Figura 2 - Fragmento de instrumento alojado no interior dos tecidos periapicais

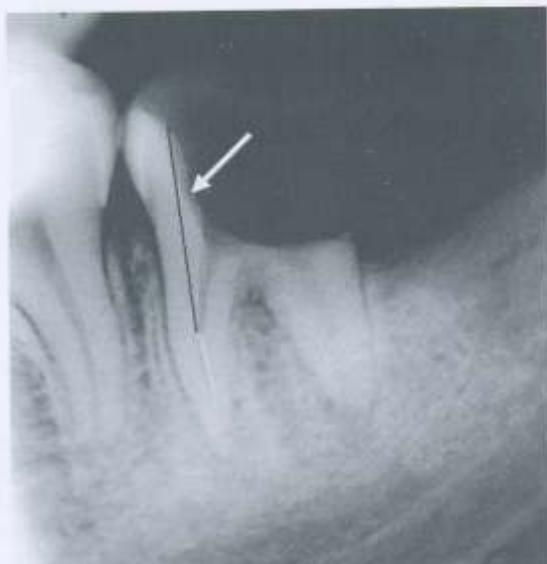
*Figura 3 - Tomada radiográfica anterior à retificação da parede do canal radicular*

Com o auxílio do microscópio cirúrgico (DFVasconselos® M-900), foram realizados desgastes compensatórios nas paredes distal, mesial e vestibular do canal radicular com ponta diamantada n° 3080 (KG Sorensen®). O propósito foi retificar não só o terço coronário e médio do canal radicular, como parte do terço apical, na tentativa de facilitar as manobras de deslocamento da porção fraturada (Figuras 3, 4 e 5).

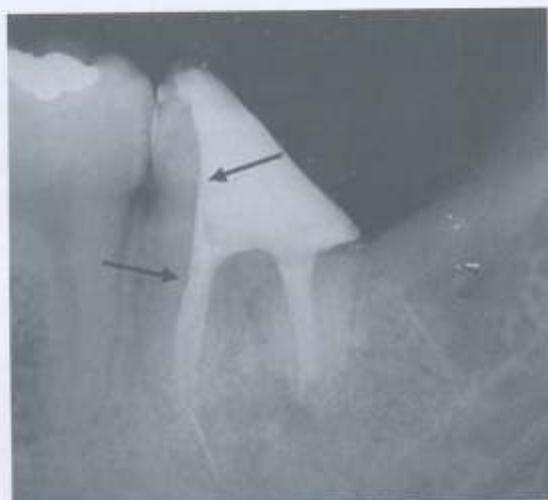
*Figura 4 - Tomada radiográfica posterior à retificação da parede do canal radicular*

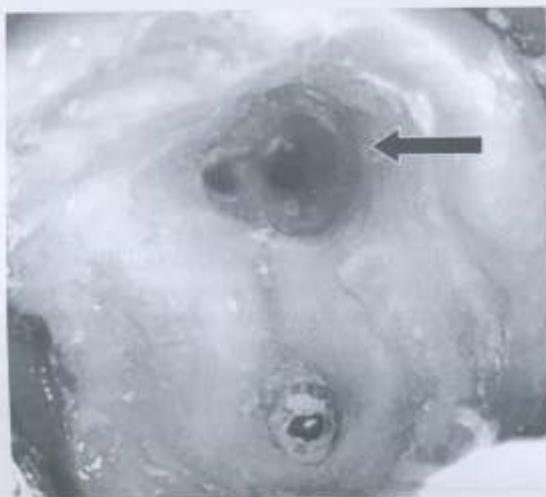
*Figura 5 - Visão oclusal com o microscópio cirúrgico evidenciando a retificação e ampliação do canal mesio-vestibular*

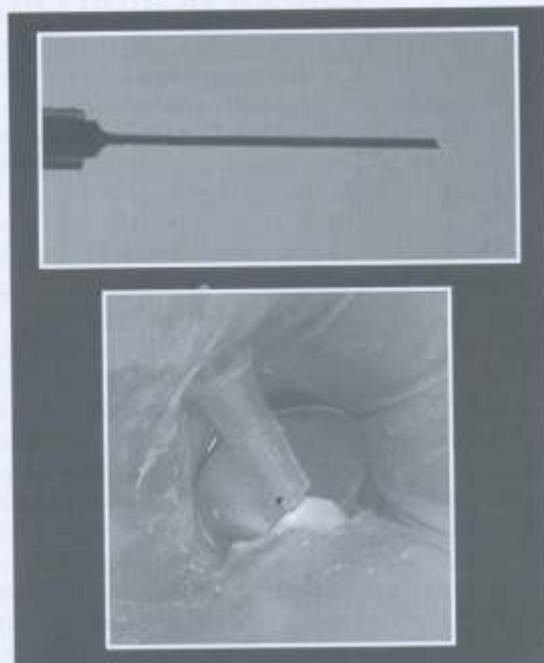
*Figura 6 - Agulha hipodérmica descartável 25x6*

Após o desgaste compensatório, tentou-se remover o fragmento utilizando uma agulha hipodérmica descartável 25x6 (Figura 6), tentando encaixar o fragmento no interior da luz da agulha (Figura 7). Entretanto devido a posição inclinada do fragmento em relação ao longo eixo do canal radicular, a manobra fracassou. Posteriormente, com limas endodônticas n° 15 e 20 com sua extremidade apical pré-curvadas, foram realizados movimentos lentos de rotação alternada com amplitude de ½ volta. (Figura 8). Após várias tentativas, esses movimentos permitiram o deslocamento do fragmento da lima para dentro do terço apical do canal radicular (Figura 9).

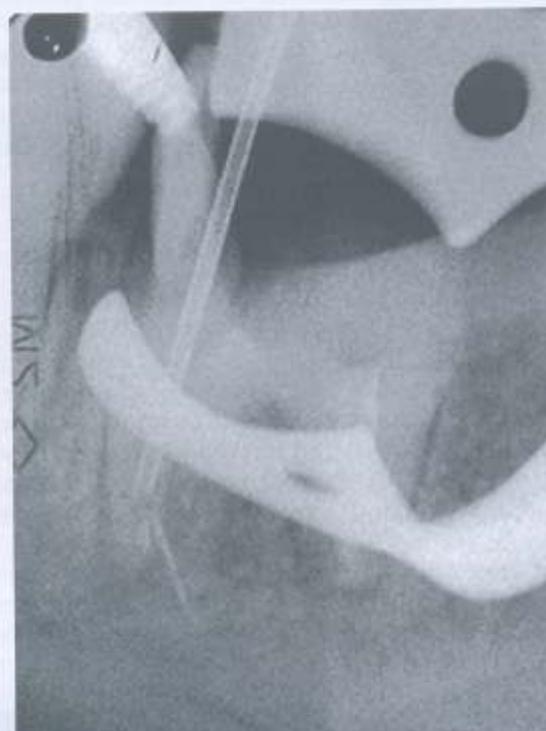
*Figura 7 - Tentativa de encaixe da agulha hipodérmica junto ao fragmento*

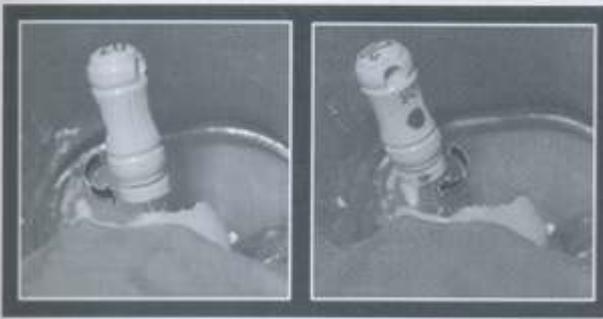
*Figura 8 - Limas em movimento de rotação alternada para deslocar o fragmento*

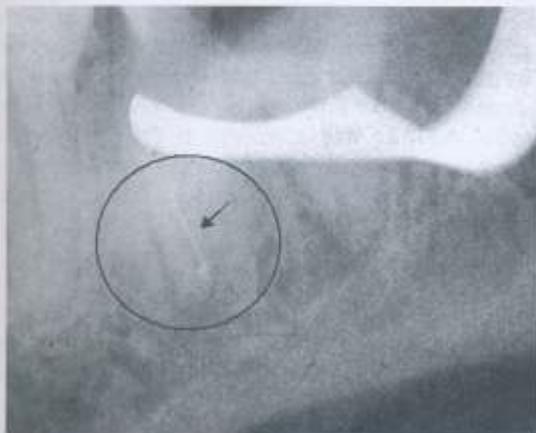
*Figura 9 - Tomada radiográfica evidenciando o fragmento deslocado para o terço apical*

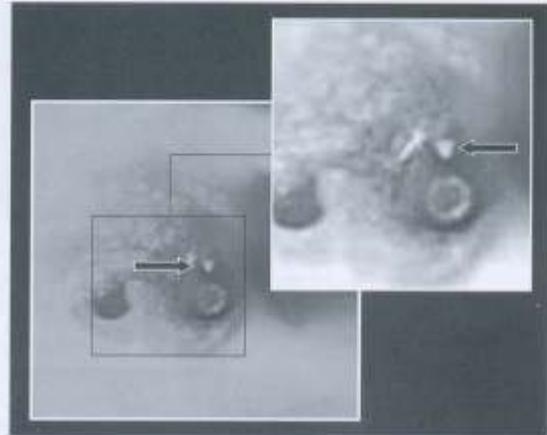
*Figura 10 - Visão com o microscópio evidenciando o fragmento localizado no terço apical*

Com limas pré curvadas e movimentos alternados de rotação obteve-se novamente o deslocamento do fragmento para o terço apical do canal, ficando este retido na parede mesial do canal radicular, podendo ser visualizado com o auxílio do microscópio cirúrgico (Figura 10). Foi então idealizado um dispositivo com cânula e agulhas aspiradoras acopladas ao aparelho Ciclone® (Dabi Atlante). Com auxílio de gaze foram realizados filtros interpostos entre a saída do aspirador e a cânula e entre esta e a agulha aspiradora, com o propósito de resgatar o fragmento caso fosse aspirado (Figura 11). Mechas de algodão foram adaptadas ao redor da agulha aspiradora no interior da câmara coronária, de modo a criar uma câmara de sucção impedindo a entrada de ar para dentro do canal radicular (Figura 12). O efeito vácuo criado possibilitou a aspiração da porção fraturada (Figura 13) que ficou retida no filtro de gaze situado entre a agulha e a cânula aspiradora. O êxito obtido com os procedimentos realizados foi observado radiograficamente (Figura 14).

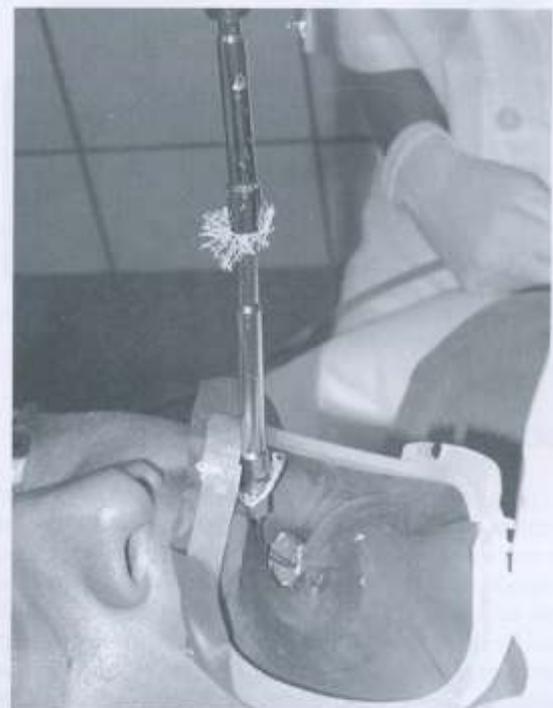
*Figura 11 - Dispositivo de sucção elaborado para aspiração do fragmento*

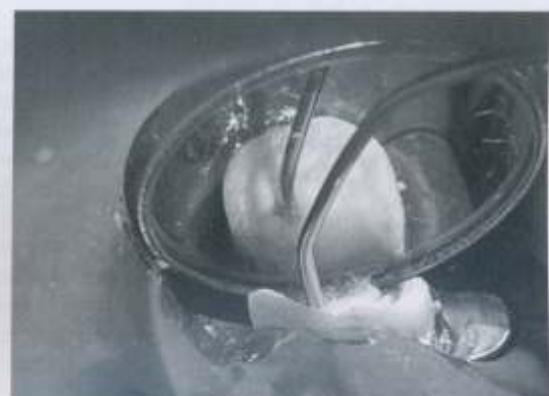
*Figura 12 - Mechas de algodão colocadas na câmara pulpar para bloquear a entrada de ar*

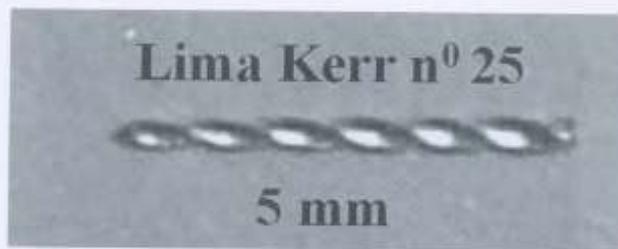
Figura 13 - Fragmento do instrumento endodôntico após a remoção

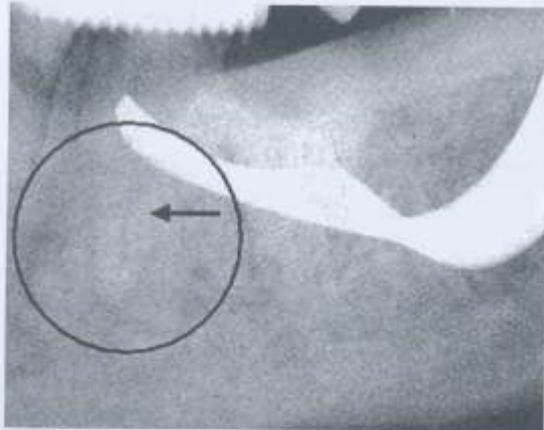
Figura 14 - Tomada radiográfica evidenciando o canal radicular após a remoção do fragmento
