# Substituição de restaurações de resina composta em incisivos superiores: relato de caso clínico

## Replacement of composite resin restoration of maxillary incisors: a case report

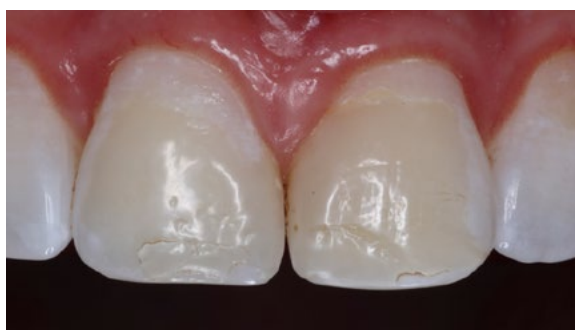
**FIGURA 1** - Aspecto inicial dos dentes 11 e 21 com restaurações insatisfatórias devido à alteração de cor, forma e pigmentação.

Paciente de 27 anos de idade, sexo masculino compareceu a clínica odontológica da Escola Técnica de Saúde da Universidade Federal de Uberlândia, com queixa estética das restaurações nos dentes 11 e 21. Foi realizada anamnese, exame clínico e radiográfico. Durante a avaliação clínica, constatou-se presença de restaurações em resinas compostas com cor e forma insatisfatórias

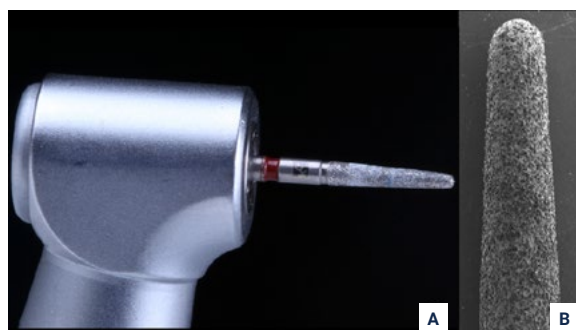
**FIGURA 3** - (A) Ponta diamantada fina troncocônica (2135F, KG Sorensen, Cotia, Brasil) acoplada em contra ângulo multiplicador (Kavo Konzept 1:5, KAVO, Joinville, Brasil). (B) Imagem de MEV (Microscopia Eletrônica de Varredura) da ponta diamantada fina #2135 evidenciando a qualidade da distribuição dos diamantes e padronização do tamanho destes.

Inicialmente, foi realizada a remoção das restaurações insatisfatórias utilizando ponta diamantada fina troncocônica (2135F, KG Sorensen, Cotia, Brasil) acoplada em contra ângulo multiplicador (Kavo Konzept 1:5, KAVO, Joinville, Brasil) (Figura 3). Durante a remoção das restaurações constatou-se que o dente 21 apresentava leve escurecimento do substrato dentário, necessitando de preparo minimamente invasivo para “mascarar” essa alteração de cor e evitar sobrecontorno.

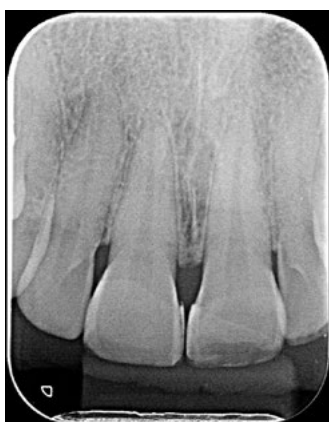
**FIGURA 2** - Radiografia periapical inicial dos dentes 11 e 21.

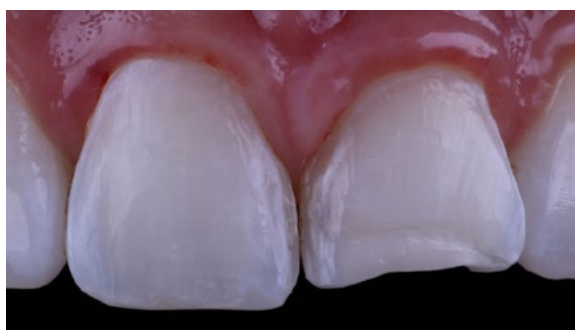
**FIGURA 4** · Preparo em faceta do dente 11 e preparo classe IV do dente 21. Optou-se por não remover completamente a restauração do dente 21, realizando reparo vestibular.

Além disso, foi realizado mínimo desgaste no dente 11 devido à posição dos dentes no arco. Considerando o histórico de trauma, a condição clínica e radiográfica, e a grande extensão da restauração pré-existente pela face palatina, optou-se por não remover completamente a restauração do dente 21, realizando reparo vestibular (Figura 4). A seleção da cor das resinas utilizadas foi realizada pela técnica do mock-up direto.

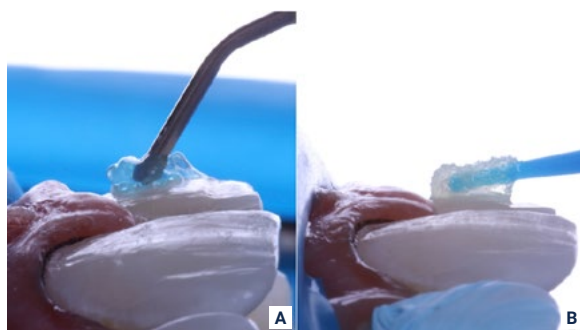
**FIGURA 5** · (A) Condicionamento ácido com ácido fosfórico 37% (Condac, FGM, Joinville, SC, Brasil). (B) Aplicação do adesivo convencional (Ambar APS, FGM, Joinville, SC, Brasil).

(Ambar APS, FGM, Joinville, SC, Brasil) foi aplicado de forma ativa por 20 segundos (Figura 5). Em seguida, foi realizada a fotoativação do sistema adesivo com aparelho fotoativador com irradiância de 1000 mW/cm<sup>2</sup> (Valo, Ultradent, Indaiatuba, SP, Brasil) durante 20 segundos (Figura 6).

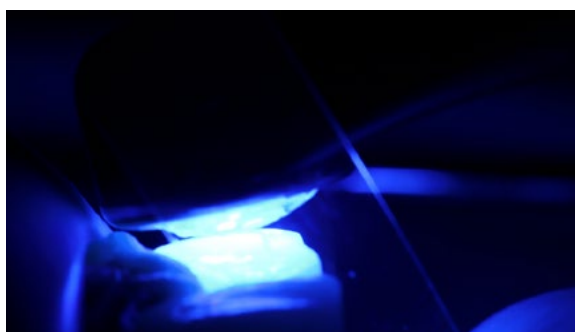
**FIGURA 6** - Fotoativação da camada de adesivo por 20 segundos, com irradiância de 1400 mW/cm<sup>2</sup> (Valo, Ultradent, Indaiatuba, SP, Brasil).

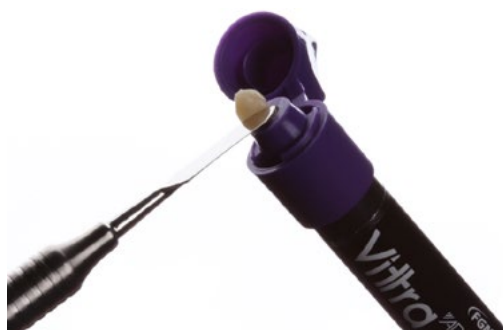
**FIGURA 7** - A resina composta deve ser removida com cautela da bisnaga, evitando inserir a espátula dentro do tubo. Sistemas de bisnagas com a extremidade em forma de “cone” ou “funil” ajudam a reduzir a quantidade de bolhas internas no incremento.

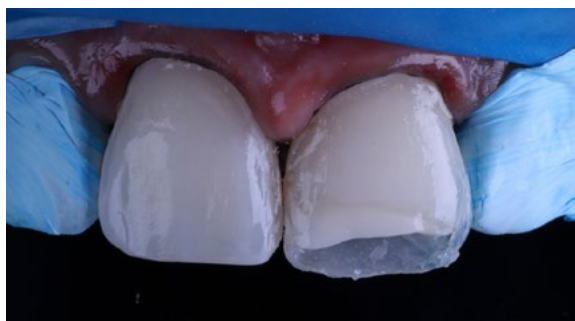
**FIGURA 8** - Construção da concha palatina com resina acromática translúcida opalescente (Trans OPL, Vittra, FGM) e da face proximal distal com a resina de esmalte (EA1, Vittra, FGM) no dente 21.

Iniciando a técnica de estratificação, a camada palatina foi confeccionada com resina acromática translúcida opalescente (Trans OPL, Vittra, FGM) com auxílio da matriz guia de silicone. As bisnagas do sistema de resina utilizado possuem ponta para remoção com formato cônico (em “funil”), contribuindo para a redução de bolhas internas e também facilitando a remoção da resina composta (Figura 7). Após a fotoativação do incremento palatino, a matriz guia foi removida. Em seguida, foi realizada a etapa de construção da face proximal distal com a resina de esmalte previamente selecionada (EA1, Vittra, FGM) (Figura 8).

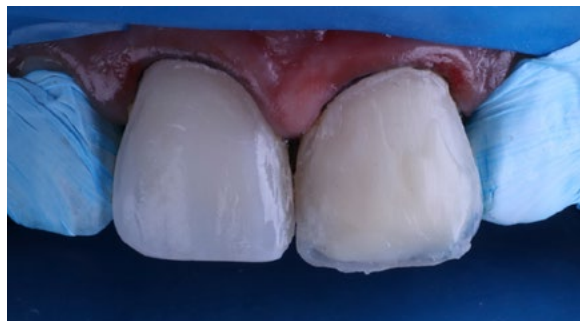
**FIGURA 9** - Inserção do incremento de dentina (DA2, Vittra, FGM) no dente 21.

Posteriormente, foi realizada a inserção de resina de dentina (DA2, Vittra, FGM) no dente 21, deixando uma espessura mínima de aproximadamente 0,5 milímetros, para a inserção do último incremento vestibular (Figura 9). Para finalizar a estratificação, resina de esmalte (EA1, Vittra, FGM) foi inserida nos dentes 11 e 21 para mimetizar a translucidez semelhante à do esmalte dentário (Figura 10). Cada camada de resina composta foi fotoativada por 20 segundos, com irradiância de 1400mW/cm<sup>2</sup> (Valo, Ultradent). Para o dente 22, foi utilizada a mesma técnica de estratificação do elemento 11 com resina translúcida opalescente (Trans OPL, Vittra, FGM), dentina A2 (DA2, Vittra, FGM) e esmalte A1 (EA1, Vittra, FGM).

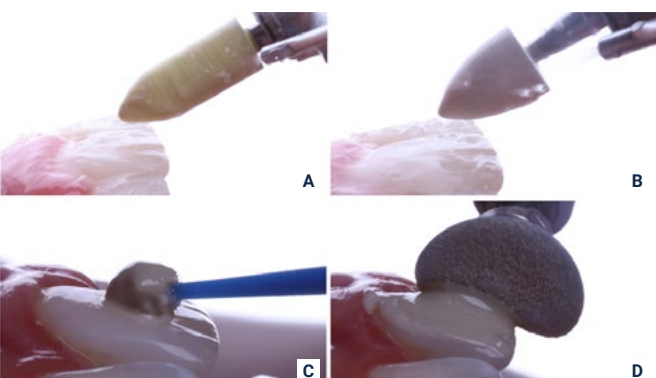
**FIGURA 12** - Protocolo de polimento. A e B: Polimento com borrachas abrasivas fina e extrafina (Viking, KG Sorensen) com constante irrigação. C e D: Finalização do polimento com pasta de óxido de alumínio (Diamond R, FGM), associada com disco de feltro (Diamond Flex, FGM).

finalizando com pasta de polimento de óxido de alumínio (Diamond R, FGM) de 6 a 8 microns associada ao disco de feltro (Diamond Flex, FGM) (Figura 12).

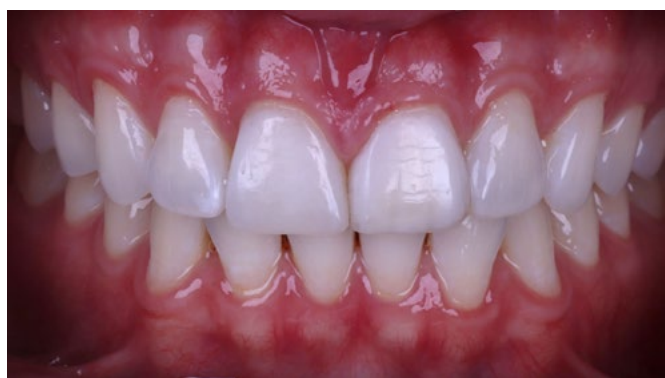
**FIGURA 13** - Aspecto final das restaurações dos dentes 11, 21 e 22.

Após todos os ajustes oclusais (cêntrico e excêntricos), nota-se que a cor e forma dos dentes foram restabelecidos (Figura 13). Em vista lateral e frontal do sorriso, nota-se que a harmonia foi recuperada (Figura 14). O paciente foi orientado quanto aos hábitos e cuidados de manutenção das restaurações. Em avaliação após 12 meses, as restaurações estavam satisfatórias, observando-se apenas leve alteração de cor na incisal do dente 22 (Figura 15). Sendo assim, somente polimento com disco abrasivo de menor granulação (Diamond Pro extrafino, FGM) seguido por disco de feltro (Diamond Flex, FGM) com pasta de polimento (Diamond R, FGM) foi realizado (Figura 16) para devolver a lisura e o brilho da restauração (Figura 17).

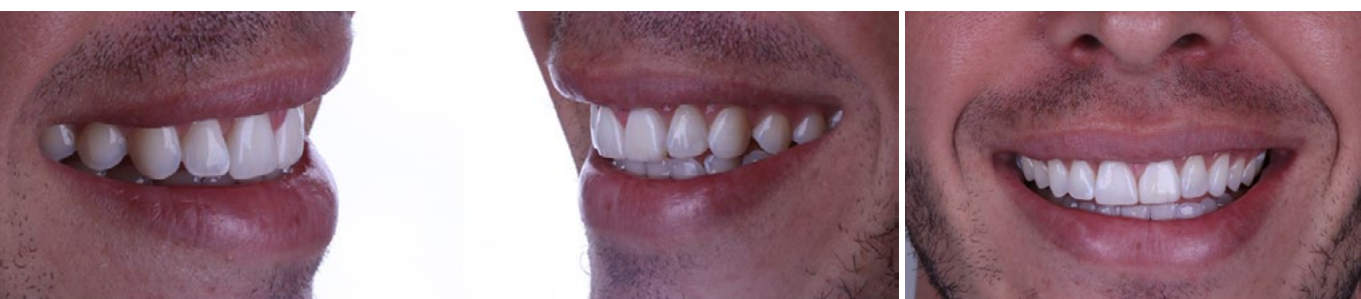
**FIGURA 14** - Vistas laterais e frontal do caso finalizado.

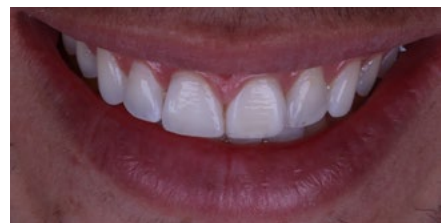
**FIGURA 17** · Aspecto final das restaurações após a etapa de manutenção de polimento.
