HIPOPLASIA DO ESMALTE: TRATAMENTO RESTAURADOR ESTÉTICO

Enamel hypoplasia: aesthetic restorative treatment

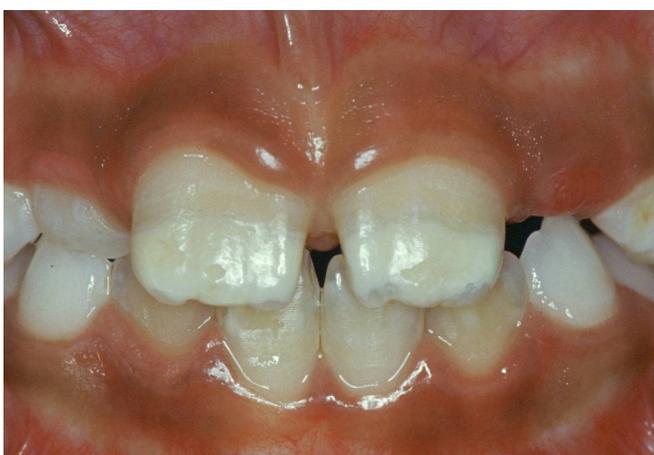
Figura 1: Aspecto inicial - manchas esbranquiçadas nos dentes 11 e 21

Ao exame clínico intra-bucal verificou-se normalidade dos tecidos moles, estando a paciente em fase de dentição mista. Clinicamente, observou-se nos terços médio e incisal dos incisivos centrais superiores a presença de manchas esbranquiçadas profundas e alteração do contorno incisal dos dentes (Figura 1). Realizou-se o exame radiográfico periapical da região envolvida, na qual nenhuma alteração foi observada. Frente a esses aspectos, os sinais clínicos levaram ao diagnóstico sugestivo de hipoplasia do esmalte, sem conhecimento da causa, pois não havia dados suficientes para confirmar o fator etiológico.

Como plano de tratamento, optou-se pela restauração direta com resina composta. Inicialmente realizou-se profilaxia dos dentes com pedra pomes e água, seguindo da escolha da cor da resina a ser utilizada com a escala VITA (VITA Zahnfabrik/Germany) para a estratificação da resina composta. Nos dentes 11 e 21 foi realizado um desgaste das estruturas hipoplásicas com brocas e pontas diamantadas em alta velocidade (Figura 2 e 3). O preparo foi conservador, na face vestibular, estendendo-se para as faces proximais, respeitando as inclinações dos planos médio e incisal, limitando-se à remoção da estrutura dentária afetada.

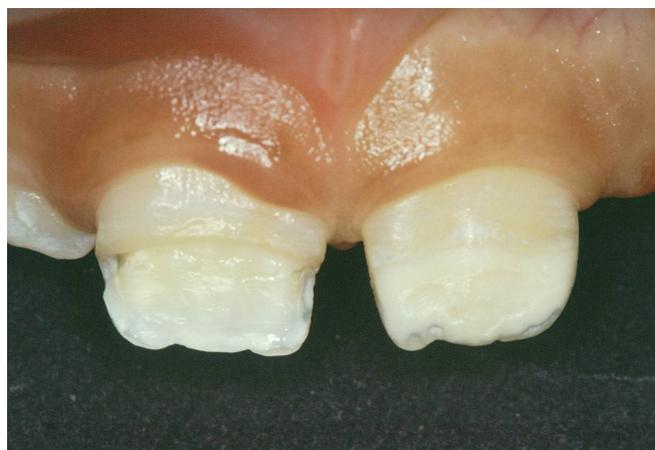
Figura 2: Desgaste das estruturas hipoplásicas dente 11

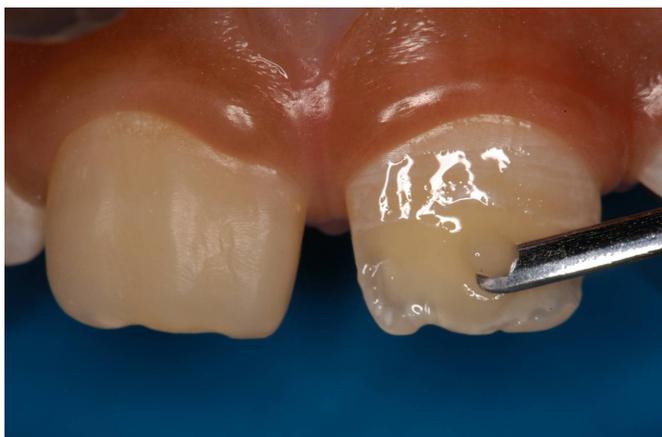
Figura 3: Desgaste das estruturas hipoplásicas dente 21;

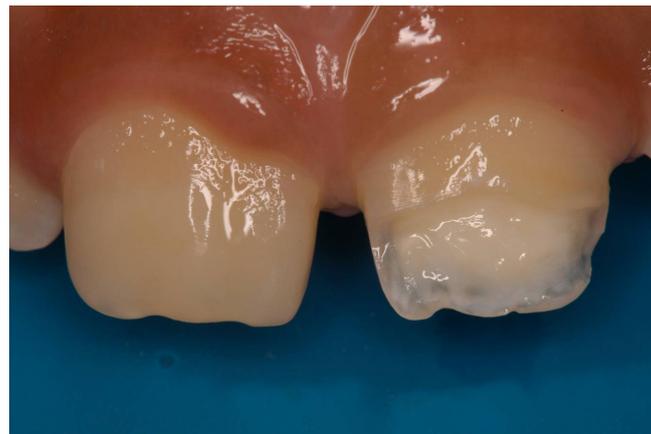
Figura 4: Restauração com resina composta pela técnica incremental;

O passo seguinte consistiu da restauração com resina composta pela técnica incremental, com o auxílio de espátulas e pincéis (Figura 4). Utilizou-se a resina composta micro-híbrida Esthet-X (Dentsply, Petrópolis, Brasil) nas cores A2O em plano mais profundo para reconstituição da dentina e A2 como cobertura superficial de toda a restauração em reconstrução do esmalte. O pincel n. 3 (Cosmedent, Chicago, USA) foi utilizado para se obter lisura superficial da restauração. Cada incremento foi polimerizado por 10 segundos, com uma polimerização final de 60 segundos em cada restauração.

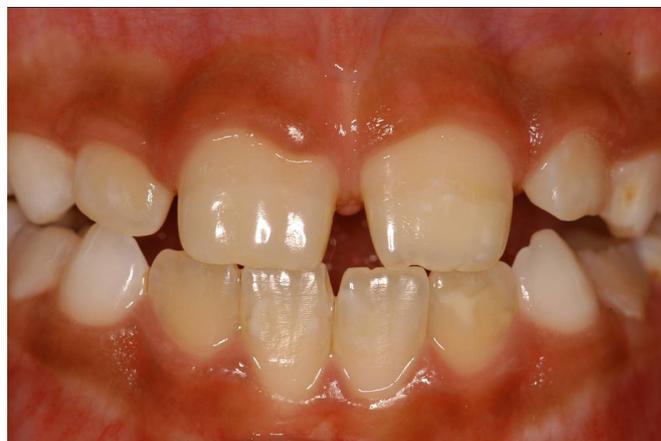
Figura 5: Aspecto final após acabamento e polimento das restaurações.

Como acabamento inicial, utilizou-se broca multilaminada 12 lâminas n. 7901F (KG Soresen, Barueri, Brasil) e ponta diamantada fina para acabamento de resina n. 2135F (KG Soresen, Barueri, Brasil). Em uma segunda sessão foi realizado o acabamento com broca multilaminada 12 lâminas n. 7901F (KG Soresen, Barueri, Brasil) e ponta diamantada fina n. 2135F (KG Soresen, Barueri, Brasil), seguido do polimento com escova de carbeto de silício Astrobrush (Ivoclar/Vivadent, New York, USA) e finalizado com um disco de pêlo de cabra associado a uma pasta diamantada extrafina Diamond Excell (FGM, Joinville, Brasil) – Figura 5.
