CISTO DENTÍGERO ASSOCIADO A CANINO: O SUCESSO DE UMA ABORDAGEM CLÍNICO-CIRÚRGICA

Dentigerous cyst associated with canine: the success of a clinical approach-surgery

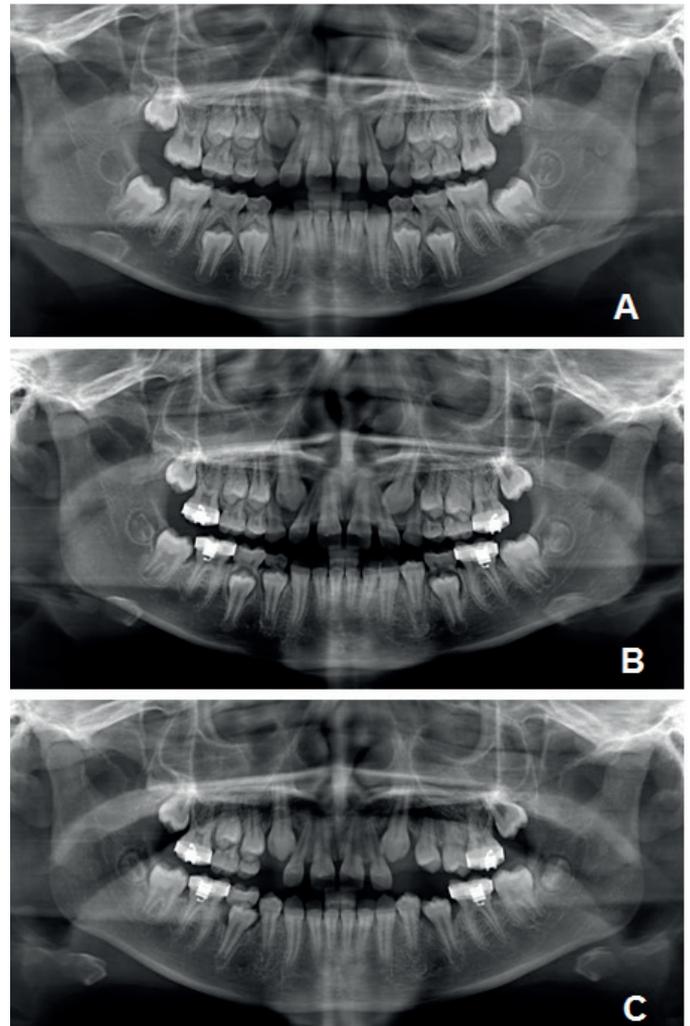
Figura 2 - Radiografias panorâmicas – A) Inicial; B) Oito meses depois. Observa-se o aumento do espaço folicular na região dos elementos 13 e 23; C) Quatorze meses após o início do tratamento. Os caninos permanentes superiores permanecem incluídos, mesmo após a exodontia dos antecessores decíduos.

dentária, incisivos superiores e inferiores acentuadamente inclinados para vestibular e trespasse horizontal aumentado (Figura 1). O espaço para erupção dos caninos superiores estava adequado, entretanto, já nesta fase, percebia-se uma dilatação dos espaços foliculares dos elementos 13 e 23 (Figura 2A). Devido ao estágio de rizólize dos dentes decíduos, decidiu-se prosseguir com o planejamento ortodôntico que estabelecia a utilização de aparelho extrabucal e monitoramento dos elementos 13 e 23 intraósseos. Oito meses depois, observou-se que o espaço folicular dos elementos 13 e 23 havia aumentado (Figura 2B). Foi solicitada uma série radiográfica periapical pela técnica de Clark para localização da posição dos elementos 13 e 23, constatando-se que estavam localizados por palatino (Figura 3). Foi decidido extrair os elementos 53 e 63 e aguardar uma possível erupção espontânea dos elementos 13 e 23 por palatino. Entretanto, passaram-se seis meses e os elementos 13 e 23 não erupcionaram (Figura 2C). Nessa época, a paciente realizou uma tomografia computadorizada por feixe cônico para planejamento cirúrgico, e foi então encaminhada para o cirurgião bucomaxilofacial que realizou uma marsupialização, devido a suspeita de formação de cisto dentígero na região das coroas dos elementos 13 e 23 (Figura 4). O exame anatomopatológico dos tecidos mostrou que apenas o elemento 23 apresentava um cisto dentígero associado, apesar de ambos os caninos possuírem imagem radiográfica e tomográfica de espessamento do espaço folicular (Figura 5). Não foi realizada a colagem de acessórios nas coroas dos elementos 13 e 23 na fase cirúrgica. Os elementos 13 e 23 erupcionaram espontaneamente 60 dias após a cirurgia, época em que foi colado um bráquete no elemento 23. Quatro meses após a cirurgia, o elemento 23 já estava corretamente posicionado no arco dentário (Figura 6).

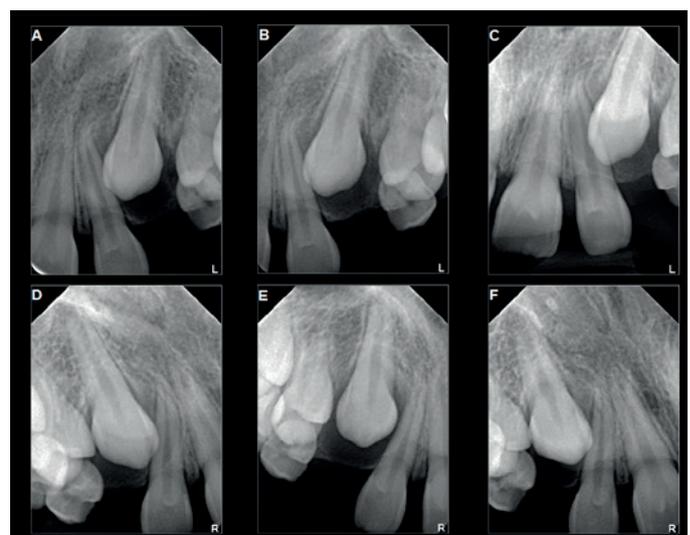
Figura 3 - A, B e C – Radiografia periapical do elemento 13 em mesio, orto e disto angulação, respectivamente. D, E e F - Radiografia periapical do elemento 23 em mesio, orto e disto angulação, respectivamente. Em ambos os casos, observa-se o deslocamento dos caninos na mesma direção do cabeçote de raio X, mostrando que eles se encontravam por palatino.

palpação. Nos casos em que o elemento retido encontra-se transalveolar ou por palatino, são necessárias duas ou mais radiografias periapicais obtidas em diferentes angulações horizontais para determinar sua posição¹¹. Utilizando radiografias periapicais, o profissional pode detectar a posição labiopalatina do dente impactado com 92% de precisão⁴.

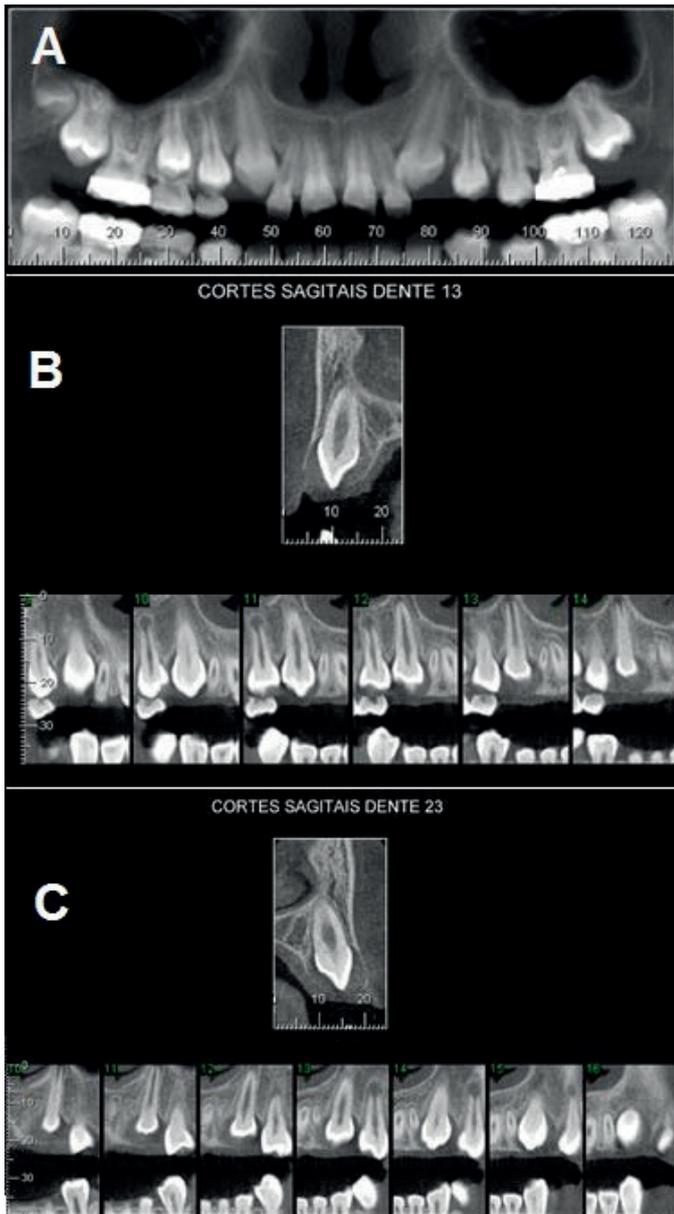
Figura 4 - Imagens de tomografia computadorizada por feixe cônico mostrando a reconstrução panorâmica (A) e os cortes sagitais dos elementos 13 e 23 (B e C). Ambos estão em posição de erupção, verticalizados, em fase de apicificação e com espessamento dos folículos dentários. A imagem tomográfica não sugere alterações nos dentes adjacentes.

A tomografia computadorizada é mais precisa no diagnóstico que os métodos convencionais com raios X quando se analisa a reabsorção das raízes dos incisivos durante o processo de erupção de caninos maxilares ectópicos¹⁵. Na visualização das estruturas anatômicas adjacentes aos dentes impactados, estágio de formação radicular, forma e posição das raízes dos dentes, e lesões císticas, a tomografia computadorizada mostra-se superior em comparação às radiografias convencionais¹⁶. No caso aqui relatado, o uso da técnica de Clark possibilitou a identificação da posição palatina dos caninos superiores, entretanto, a realização da tomografia computadorizada de feixe cônico mostrou ser relevante para a abordagem ortodôntica e cirúrgica ao demonstrar a ausência de reabsorção radicular nos incisivos laterais e a exata posição intraóssea dos elementos envolvidos.

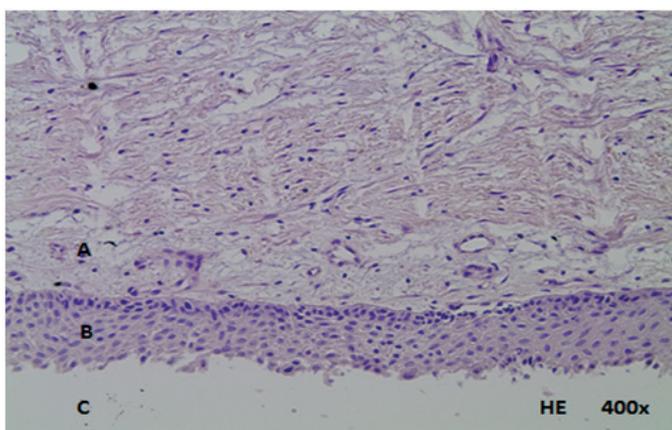
Figura 5 - Corte histológico do tecido removido sobre a coroa do elemento 23 (HE 400x). Cisto dentígero. (A) Cápsula de tecido conjuntivo fibroso frouxamente organizado. (B) Epitélio estratificado fino não ceratinizado. (C) Cavidade cística.

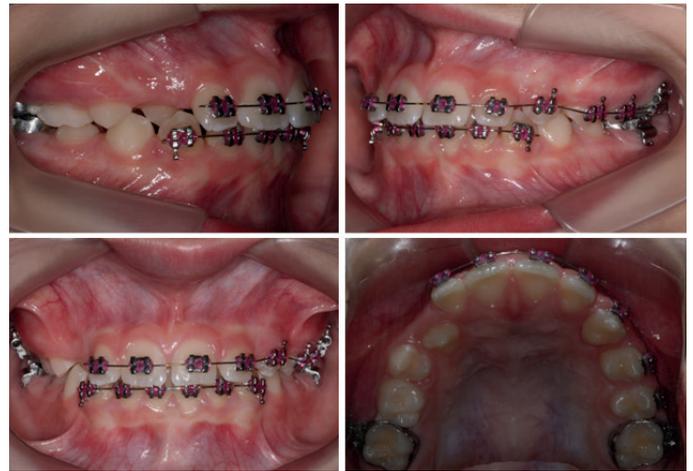
Figura 6 - Fotografias intraorais quatro meses após a marsupialização, mostrando a erupção espontânea dos caninos permanentes superiores. O elemento 23 erupcionou primeiro e foi incluído no tratamento ortodôntico, sendo alinhado com fio Niti .012". Não foi realizada nenhuma mecânica de tração.
