Diferentes sistemas cerâmicos na reabilitação oral: relato de caso clínico

Ceramic systems different in oral rehabilitation: case report.

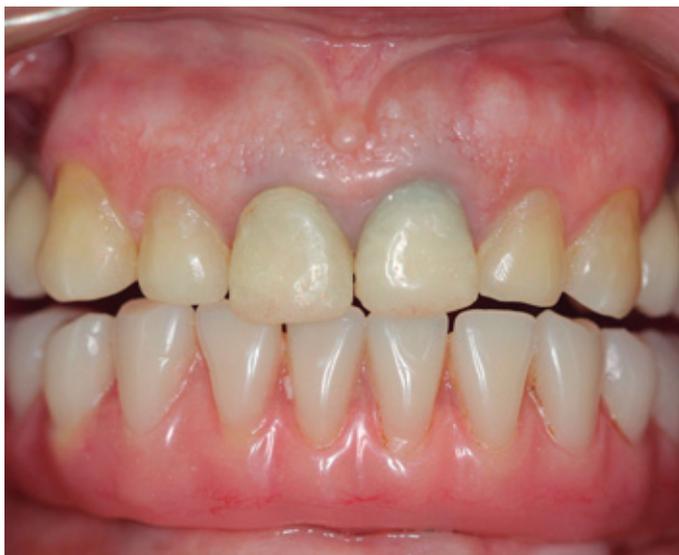
Figura 1 - Aspecto inicial do sorriso: escurecimento cervical provocado pela restauração metalocerâmica no dente 21, escurecimento e o desalinhamento dos elementos 13, 12, 22 e 23 em relação aos demais.

Federal de Uberlândia, queixando-se de escurecimento cervical provocado pela exposição do metal da coroa metalocerâmica do dente 21, bem como da cor escurecida e do desalinhamento dos elementos 12,13, 22 e 23 (Figura 1). Durante o exame clínico, pode-se verificar a presença de uma prótese tipo protocolo inferior e coroas sobre implantes nos elementos superiores posteriores. Foi avaliado o grau de higienização, relação oclusal durante máxima intercuspidação e durante os movimentos excursivos da mandíbula, protrusão e lateralidade. A partir da queixa inicial, do exame clínico e radiográfico, elaborou-se o plano de tratamento, propondo reestabelecimento estético e funcional do sorriso, por meio da substituição das coroas por outras coroas metalocerâmicas nos elementos 11 e 21, e confecção de facetas indiretas em cerâmica reforçada por dissilicato de lítio (IPS e-max Press, Ivoclar Vivadent, Schaan, Lichstetein) cor A3 nos dentes 13, 12, 22 e 23.

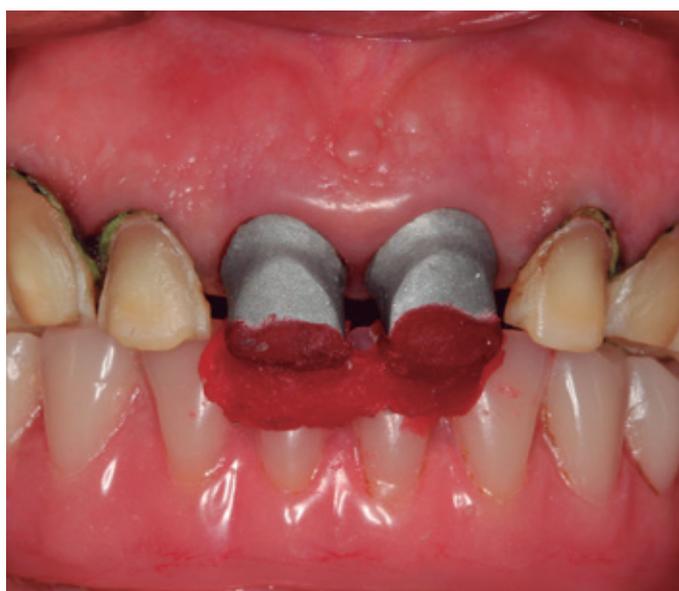
Figura 4 - Registro intermaxilar da mordida.

Na sessão reservada para a prova dos copings metálicos, realizou-se o preparo dos elementos 12, 13, 22 e 23 para facetas indiretas convencionais. O desgaste total foi de aproximadamente 1,2 mm, com o término em forma de ombro arredondado (Figura 3). Foi feito ainda o registro intermaxilar da mordida (Figura 4). Em seguida foi realizada a moldagem de transferência dos copings metálicos e a moldagem dos preparos para faceta com silicone de condensação (Perfil, Vigodent-Coltene, Bonsucesso, Rio de Janeiro, Brasil) (Figura 5). Confeccionaram-se os provisórios nos elementos 13, 12, 22 e 23 com resina composta (Fill Magic, Vigodent Coltene) cor A3 sem condicionamento prévio da dentina.

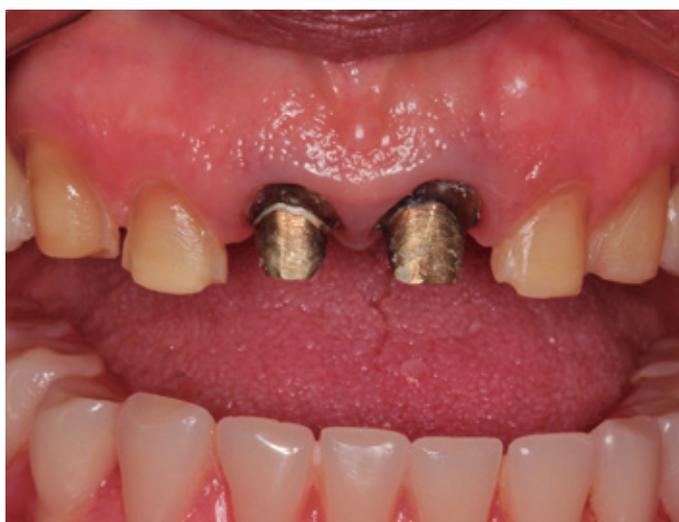
Figura 2 - Remoção das coroas metalocerâmicas e acabamento dos preparos nos elementos 11 e 21.

Inicialmente foi feita uma moldagem de estudo com alginato (Jelltrate, Dentsply, Nova York, Pensilvânia, EUA) para a confecção do enceramento diagnóstico. Posteriormente, removeram-se as coroas metalocerâmicas dos elementos 11 e 21, preservando-se os núcleos metálicos fundidos foi feito então o repreparo e confecção das coroas provisórias (Figura 2). Em uma nova etapa clínica, após a melhoria do perfil de emergência criado com os provisórios, seguiu-se a moldagem dos preparos pela técnica do casquete, utilizando poliéter (Impregum®, 3M ESPE, Seefeld, Alemanha) como escolha de material de moldagem, para posterior confecção laboratorial dos copings metálicos.

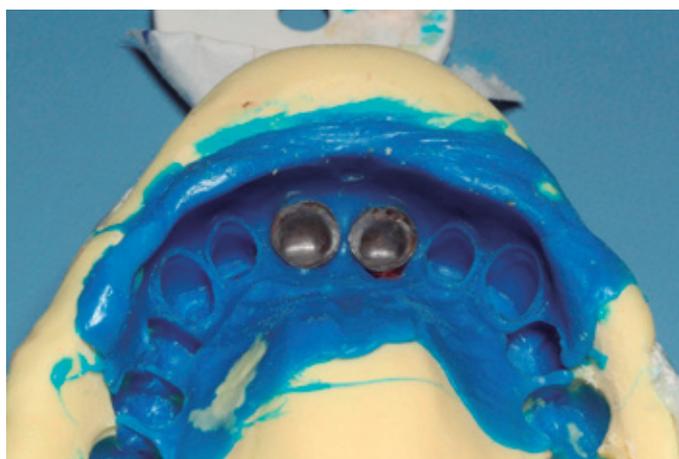
Figura 5 - Moldagem de transferência dos copings metálicos e dos preparos para facetas. Utilizou-se método mecânico de afastamento gengival pela técnica do fio duplo. A moldagem foi feita em dois tempos com silicone de condensação.

A desinfecção do molde foi realizada, inicialmente com lavagem em água corrente e em seguida, pela imersão do molde em uma cuba de plástico contendo Hipoclorito de Sódio (Líquido de Dakin, Rioquímica, São José do Rio Preto, São Paulo, Brasil) a 0,5% por 10 minutos⁸. Para uma boa comunicação com o laboratório de prótese dentária, realizou-se um mapeamento da cor utilizando a escala VITA (Vita Toothguide, Zahnfabrik, Bad Säckingen, Alemanha), assim como das características anatômicas dos dentes. O molde foi enviado ao laboratório de prótese e a partir da moldagem foi obtido o modelo de trabalho, que foi utilizado para confecção das restaurações cerâmicas. As coroas metalocerâmicas dos elementos 11 e 21 foram confeccionadas em cerâmica feldspática convencional (Super Porcelain EX-3, Kuraray Noritake Dental Inc, Toquio, Japão) e as facetas indiretas em cerâmica vítrea reforçada por dissilicato de lítio (IPS e-max, Ivoclar Vivadent) nos dentes 13, 12, 21 e 22.

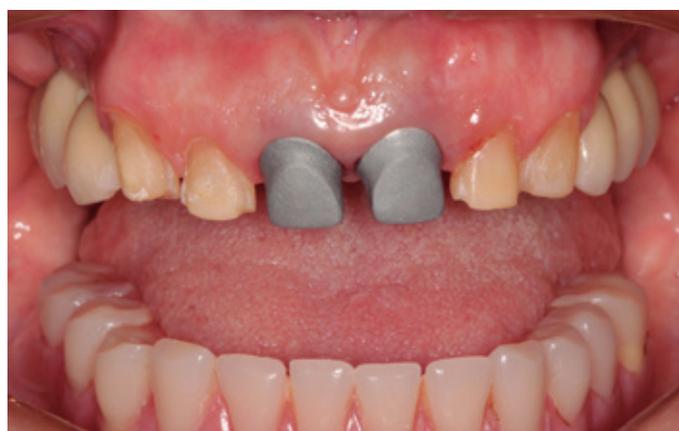
Figura 3 - Prova dos coping nos elementos 11 e 21. Preparo para facetas convencionais com 1,2 mm de desgaste, expondo a dentina e término feito em forma de ombro com ângulos internos arredondados, nos elementos 13, 12, 22 e 23.

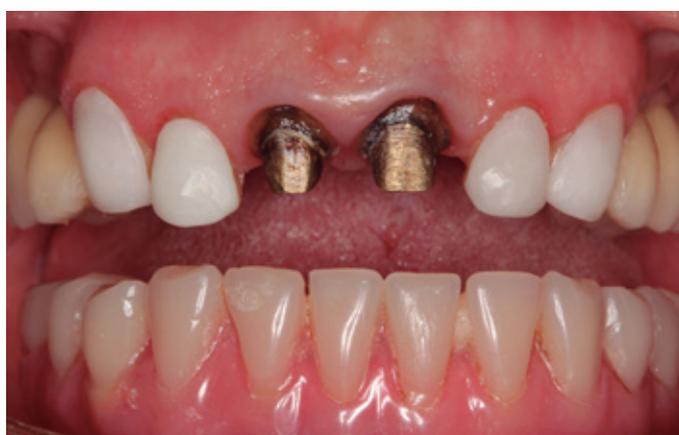
Figura 6 - Prova da infraestrutura das facetas convencionais confeccionadas em cerâmica a base de dissilicato de lítio, nos elementos 13, 12, 22 e 23.

Na sessão clínica seguinte, foi feita a prova das infraestruturas das facetas, analisando-se a forma e adaptação marginal (Figura 6). Este procedimento nem sempre é necessário, mas pode

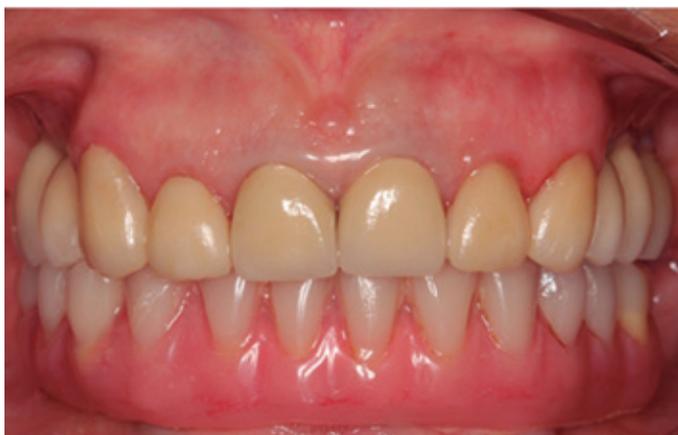
Figura 7 - Confecção das coroas metalocerâmicas nos elementos 11 e 21 e facetas convencionais nos elementos 13, 12, 22 e 23. Pode-se notar que a reabilitação devolveu a estética, a naturalidade e a harmonia dos dentes, respeitando-se os princípios de oclusão.

Ao final da cimentação, realizou-se o ajuste da oclusão em Máxima Intercuspidação Habitual de forma criteriosa, sendo também verificados os movimentos excursivos de protrusão e lateralidade. A Figura 7 mostra o aspecto final da reabilitação com facetas indiretas e coroas metalocerâmicas, a qual foi capaz de devolver a estética, naturalidade e harmonia dos dentes, restabelecendo ainda a função oral respeitando os princípios de oclusão. A Figura 8 (A) demonstra o aspecto do sorriso inicial e a figura 8 (B) o aspecto final após protocolos reabilitadores que modificaram significativamente a harmonia estético-funcional.

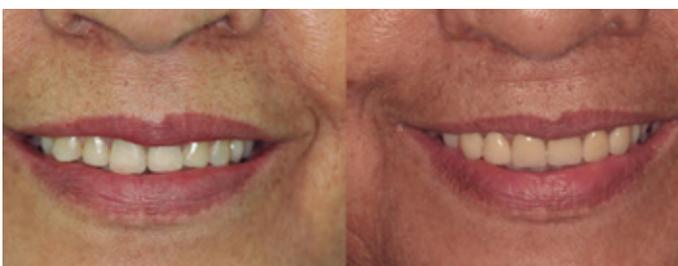
Figura 8 - (A) Aspecto inicial do sorriso. (B) Aspecto final do sorriso após protocolos reabilitadores que modificaram significativamente a harmonia estético-funcional.
